ビニル系床材の汚染対策

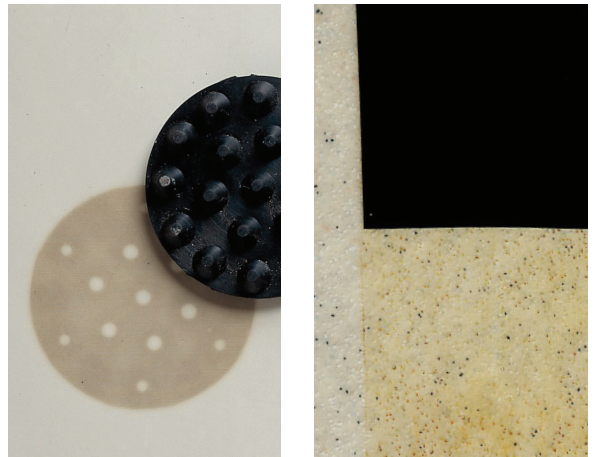
椅子やワゴン等に使用されているキャップやキャスター・タイヤがゴム製の場合、ゴム成分（プロセスオイル・老化防止剤等）が床材に染み込み、着色汚染が生じることがあります。

- ①着色汚染の生じない種類のゴム製品を使用する
 - ②キャスターをウレタンやナイロン等の材質に変更する
 - ③直接床材に接触しないよう、あて板等を敷き保護する
- これらの対策が取れない場合は、汚染が目立ちにくい床材を選ぶ必要があります。また、養生テープを床材に貼り付けた場合、テープの粘着剤成分や配合（特に酸化防止剤）によっては、同じように着色汚染が生じることがあります。アクリル系粘着剤のもの（GPテープ等）を使用する等して防止してください。
